II CONTRALORÍA REGIONAL METROPOLITANA DE SANTIAGO  
UNIDAD DE INSPECCIÓN DE OBRAS

# INFORME FINAL

## MUNICIPALIDAD DE PIRQUE

INFORME N° 265 / 2023

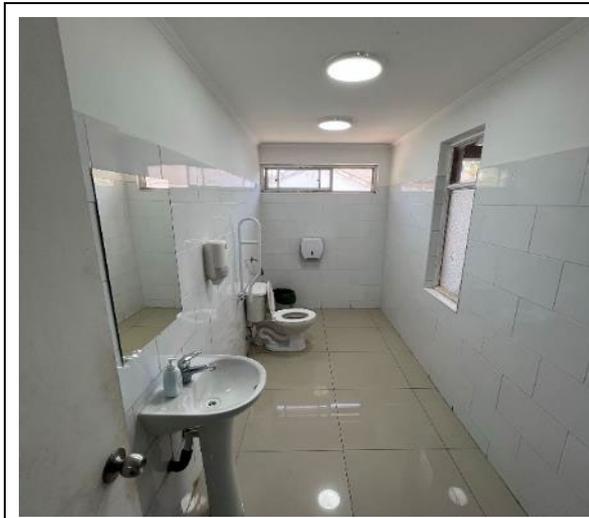
Fotografía N°	1
Fecha	05-04-2023
Ubicación	Contrato Habilitación Ex CESFAM para dependencias municipales.
Contenido	Lavamanos con pedestal y espejo instalado a más de 3 cm de la superficie del lavamanos.

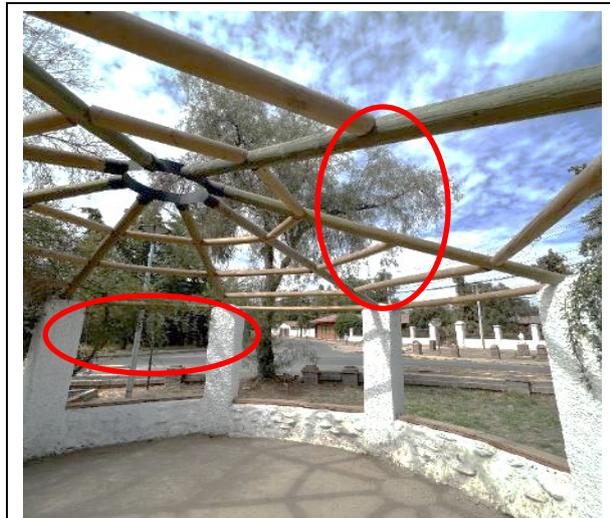
Fotografía N°	2
Fecha	05-04-2023
Ubicación	SPD Remodelación Plaza Lo Arcaya.
Contenido	Falta de unidades de rollizos de madera.

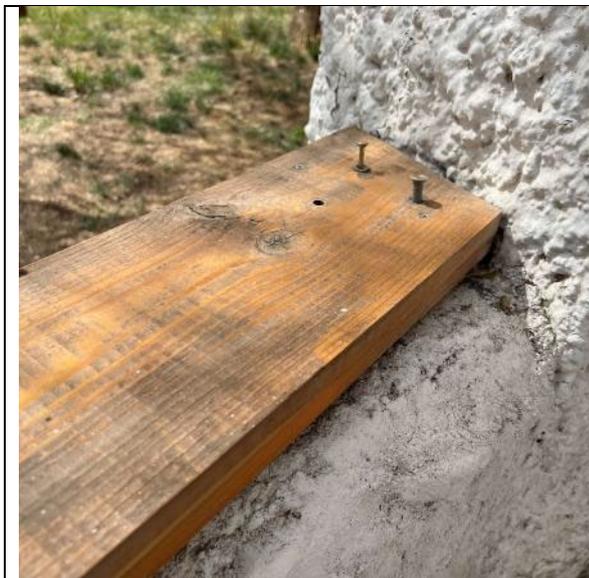
Fotografía N°	3
Fecha	05-04-2023
Ubicación	SPD Remodelación Plaza Lo Arcaya.
Contenido	Pernos de fijación sueltos.

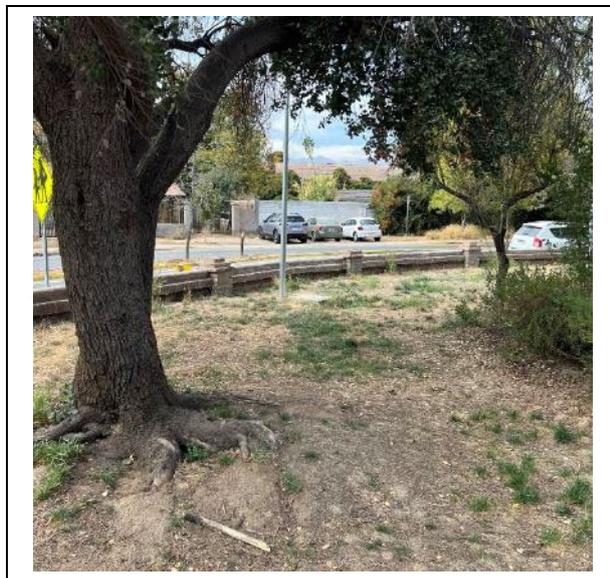
6.d) De igual forma, en el referido contrato de la plaza Lo Arcaya, se advirtió el deterioro del césped instalado, recibido y pagado, lo que denota una falta de los encargados de mantenerlo de los principios de responsabilidad, control, eficiencia, eficacia y economicidad, todos preceptos contenidos en los artículos 2°, 3°, 5° y 11 de la ley N° 18.575, Orgánica Constitucional de Bases Generales de la Administración del Estado (ver fotografía N° 4, del anexo N° 6).

Fotografía N°	4
Fecha	05-04-2023
Ubicación	SPD Remodelación Plaza Lo Arcaya.
Contenido	Partida de césped en palmetas, seco y sin mantener.

Al respecto, el municipio informó que se solicitó al contratista cuya boleta de correcta ejecución continúa vigente, que reponga el sector de césped quemado. Indicó que la plaza, además de ser un espacio de reuniones y recreación, es también un lugar en donde los niños de la Escuela Lo Arcaya (en frente de la plaza) comparten, juegan y muchas veces transitan por el césped y este tipo de actos no pueden ser prohibidos o evitados con rejas. Es por esa razón que, al momento de la visita de Contraloría, el césped se vio un poco deteriorado.

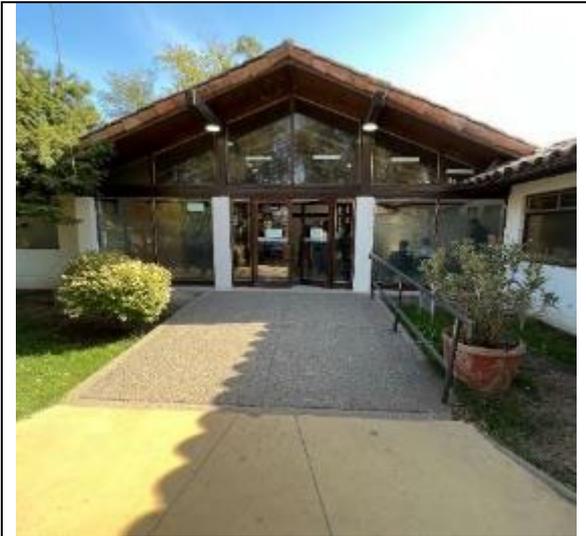
Fotografía N°	5
Fecha	05-04-2023
Ubicación	Contrato Habilitación Ex CESFAM para dependencias municipales.
Contenido	Rampa de acceso principal sin Baldosa podó táctil MINVU-0.

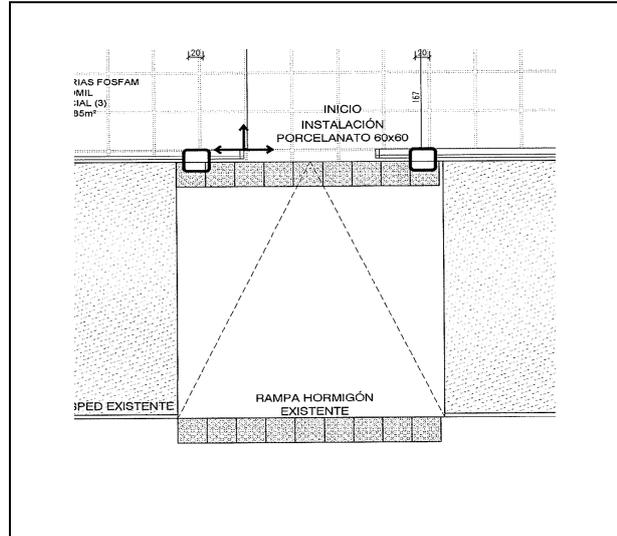
Figura N°	1
Ubicación	Contrato Habilitación Ex CESFAM para dependencias municipales.
Contenido	Lámina 5 de 8. Plano de Pavimentos.

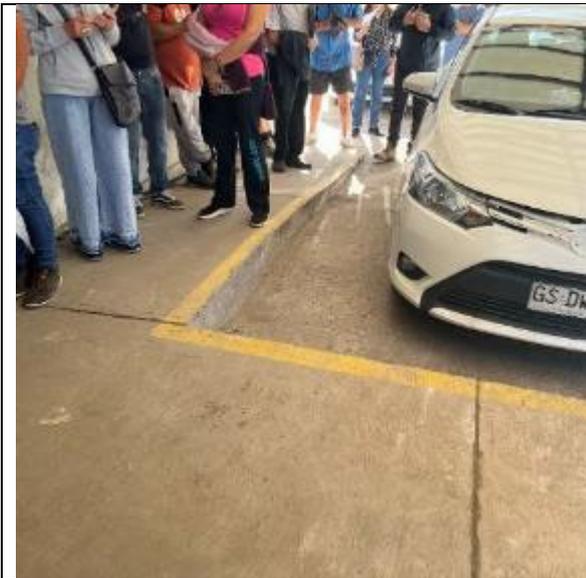
Fotografía N°	6
Fecha	05-04-2023
Ubicación	Contrato Habilitación Ex CESFAM para dependencias municipales.
Contenido	Rampa de acceso principal sin baldosa podó táctil MINVU-0.

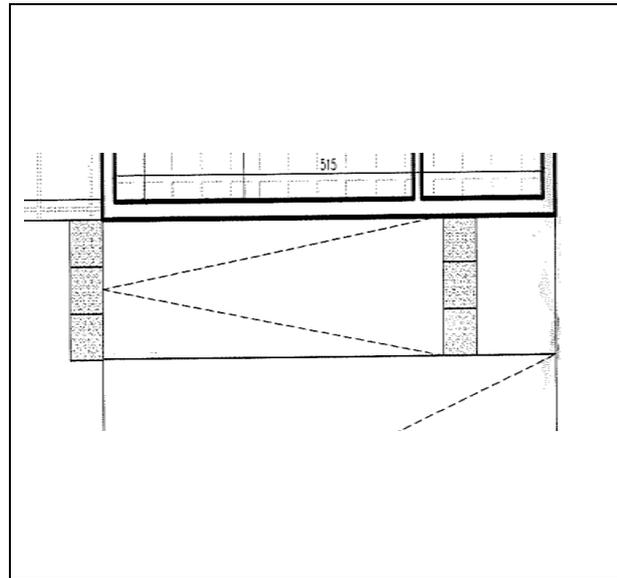
Figura N°	2
Ubicación	Contrato Habilitación Ex CESFAM para dependencias municipales.
Contenido	Lámina 5 de 8. Plano de Pavimentos.

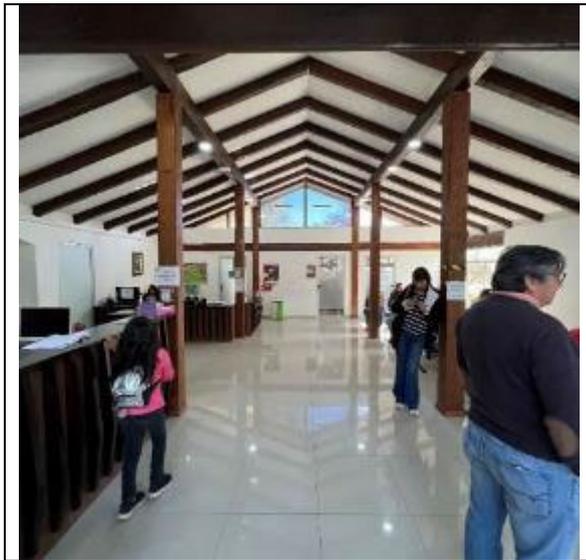
Fotografía N°	7
Fecha	05-04-2023
Ubicación	Contrato Habilitación Ex CESFAM para dependencias municipales.
Contenido	Hall central sin muros nuevos correspondientes a oficinas proyectadas.

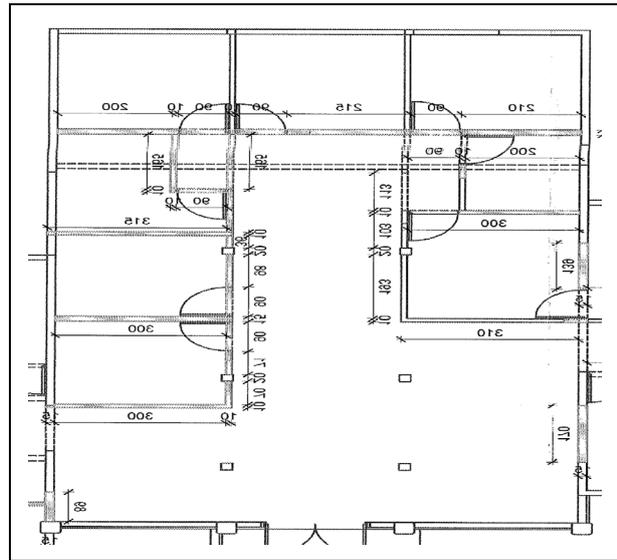
Figura N°	3
Ubicación	Contrato Habilitación Ex CESFAM para dependencias municipales.
Contenido	Lámina 4 de 8. Planta de muros nuevos.

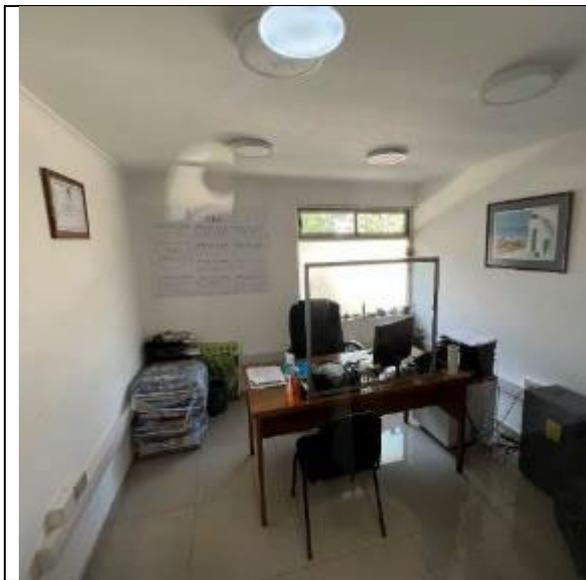
Fotografía N°	8
Fecha	05-04-2023
Ubicación	Contrato Habilitación Ex CESFAM para dependencias municipales.
Contenido	Ventana en oficina no corresponde a especificación (proyectante) y no se advierte como un elemento nuevo, sino reutilizado.

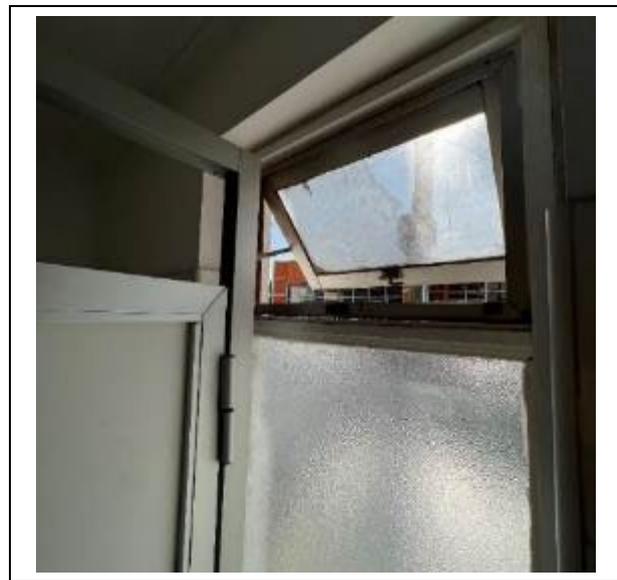
Fotografía N°	9
Fecha	05-04-2023
Ubicación	Contrato Habilitación Ex CESFAM para dependencias municipales.
Contenido	Ventana en baño funcionarios con deformaciones de perfiles, no se advierte como un elemento nuevo, sino reutilizado.

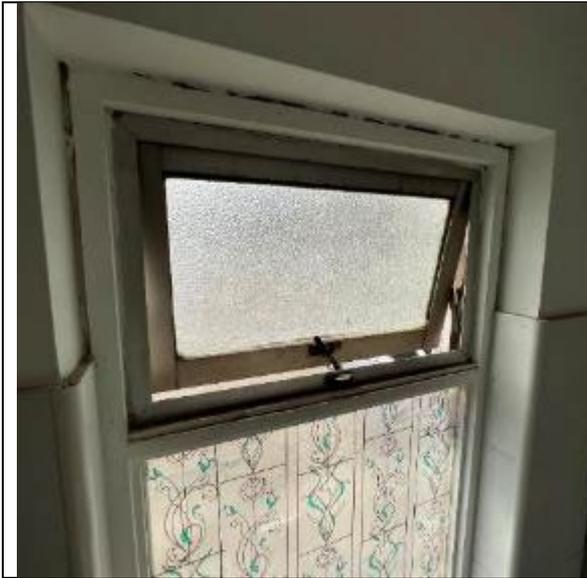
Fotografía N°	10
Fecha	05-04-2023
Ubicación	Contrato Habilitación Ex CESFAM para dependencias municipales.
Contenido	Ventana en baño funcionarias no se advierte como un elemento nuevo, sino reutilizado.

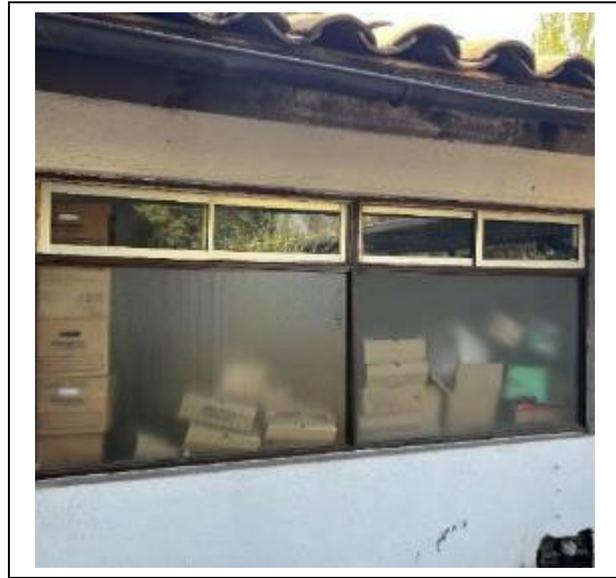
Fotografía N°	11
Fecha	05-04-2023
Ubicación	Contrato Habilitación Ex CESFAM para dependencias municipales.
Contenido	Ventanas no se advierten como elementos nuevos, sino reutilizados.

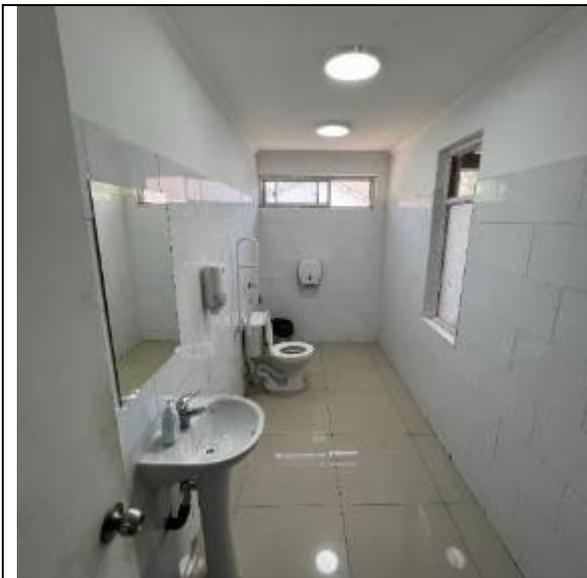
Fotografía N°	12
Fecha	05-04-2023
Ubicación	Contrato Habilitación Ex CESFAM para dependencias municipales.
Contenido	Ventana de baño universal hombres no es proyectante ni nueva.

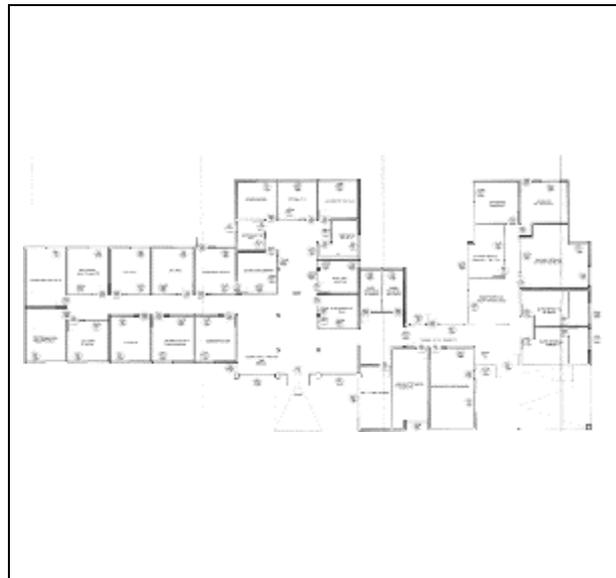
Figura N°	4
Ubicación	Contrato Habilitación Ex CESFAM para dependencias municipales.
Contenido	Lámina 7 de 8. Plano ubicación puertas y ventanas.

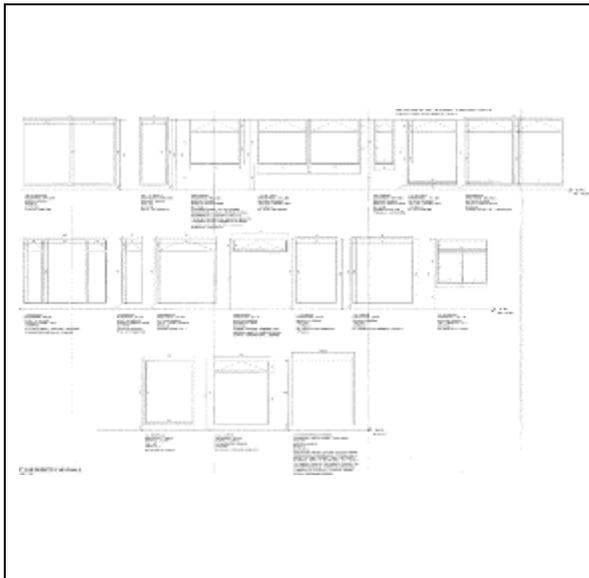
Figura N°	5
Ubicación	Contrato Habilitación Ex CESFAM para Dependencias Municipales.
Contenido	Lámina 6 de 8. Detalles puertas y ventanas.

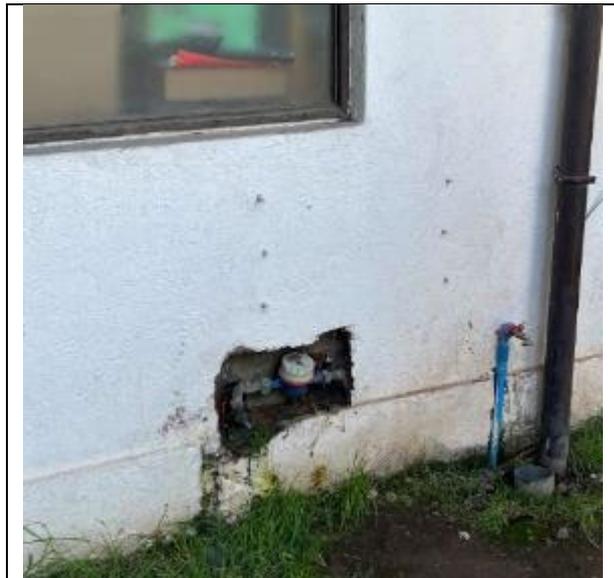
Fotografía N°	13
Fecha	05-04-2023
Ubicación	Contrato Habilitación Ex CESFAM para dependencias municipales.
Contenido	Medidor con filtración de agua y nicho sin ejecutar.

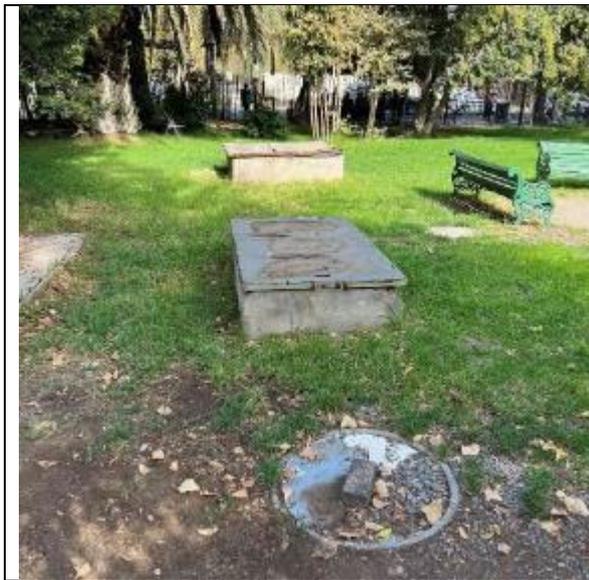
Fotografía N°	14
Fecha	05-04-2023
Ubicación	Contrato Habilitación Ex CESFAM para dependencias municipales.
Contenido	Inexistencia de cámara de distribución, de fosa y de drenes.

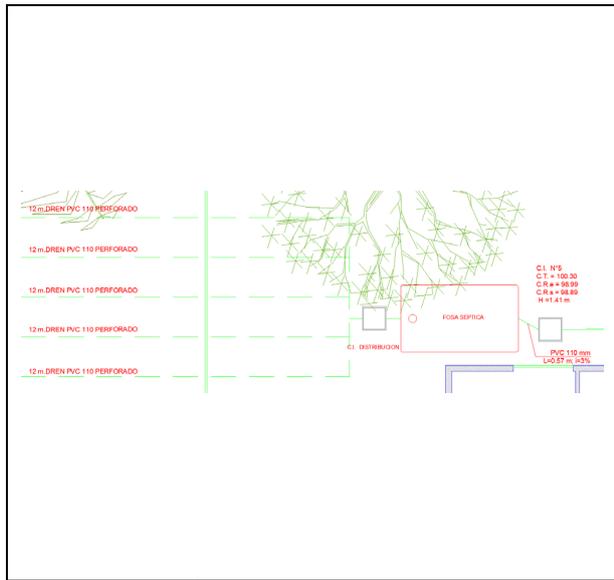
Figura N°	6
Ubicación	Contrato Habilitación Ex CESFAM para dependencias municipales.
Contenido	Plano proyecto de instalación de alcantarillado domiciliario.

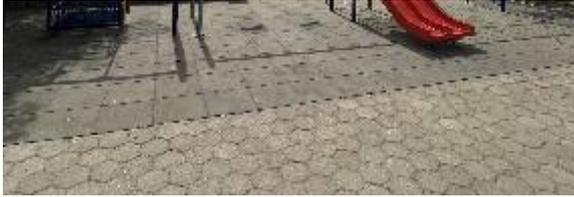
Fotografía N°	15
Fecha	05-04-2023
Ubicación	SPD Remodelación Plaza Lo Arcaya.
Contenido	Inexistencia de solerilla de canto recto.

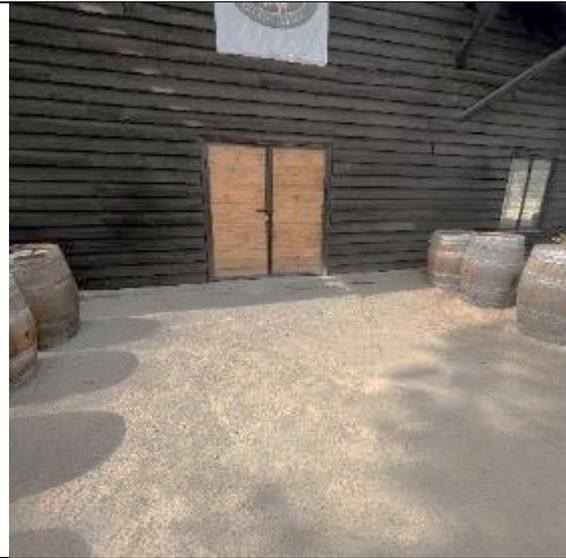
Fotografía N°	16
Fecha	05-04-2023
Ubicación	Mejoramiento galpón medialuna Parque Vicente Huidobro.
Contenido	Accesos sin baldosa podotáctil.

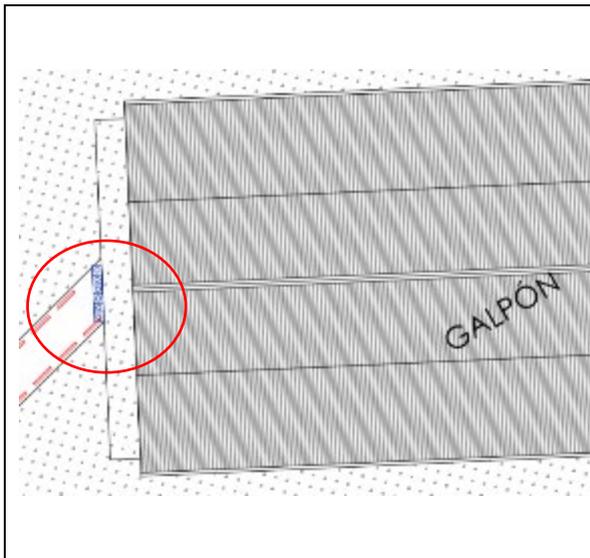
Figura N°	7
Ubicación	Mejoramiento galpón medialuna Parque Vicente Huidobro.
Contenido	Lamina 1 de 3. Plano de Emplazamiento.

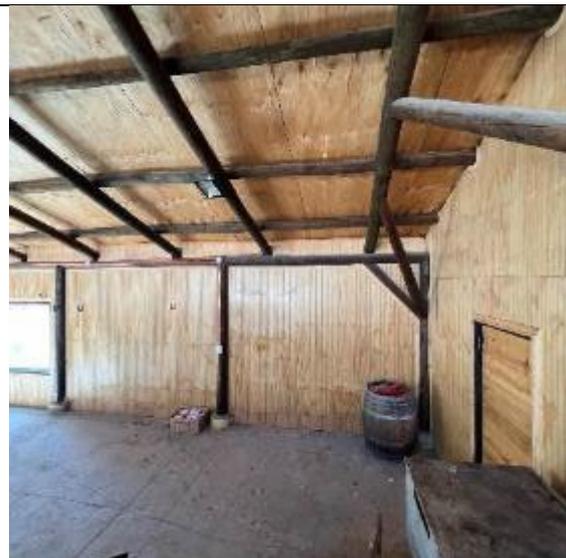
Fotografía N°	17
Fecha	05-04-2023
Ubicación	Mejoramiento galpón medialuna Parque Vicente Huidobro.
Contenido	Cielo sin aislación térmica ni revestimiento de terciado ranurado.

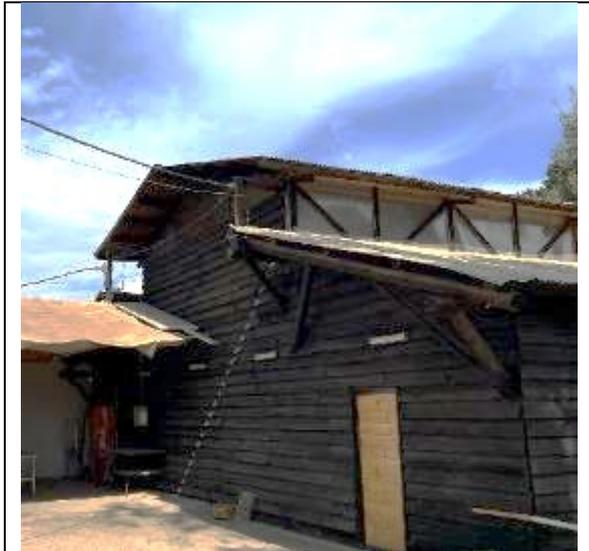
Fotografía N°	18
Fecha	05-04-2023
Ubicación	Mejoramiento galpón medialuna Parque Vicente Huidobro.
Contenido	Techumbre sin canaletas ni bajadas de aguas lluvias.

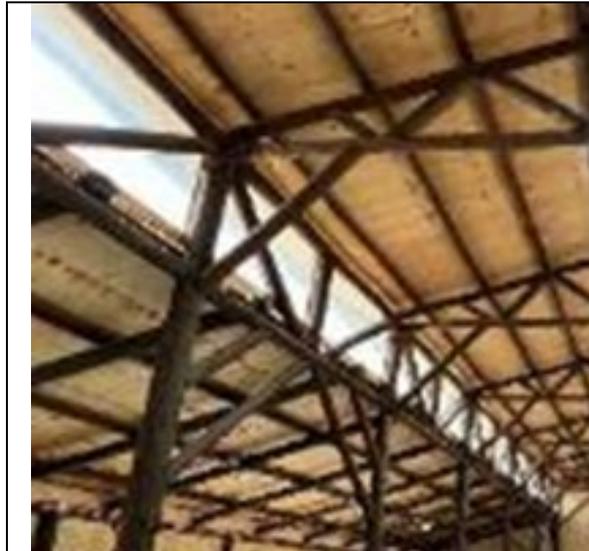
Fotografía N°	19
Fecha	05-04-2023
Ubicación	Mejoramiento galpón medialuna Parque Vicente Huidobro.
Contenido	Instalación de policarbonato alveolar en reemplazo de ventanas fijas proyectadas.

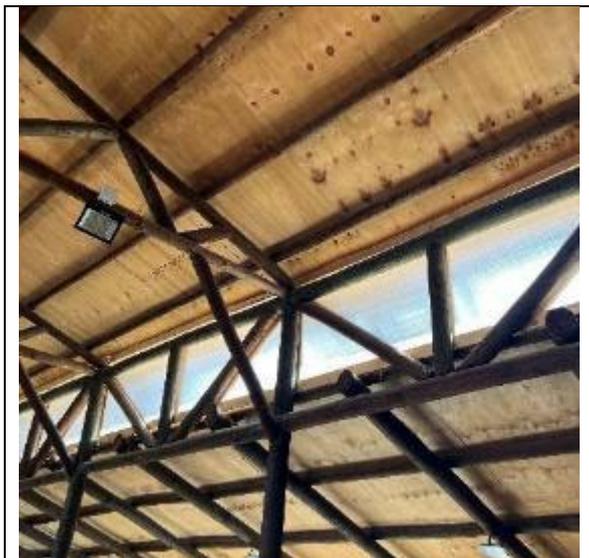
Fotografía N°	20
Fecha	05-04-2023
Ubicación	Mejoramiento galpón medialuna Parque Vicente Huidobro.
Contenido	Instalación de policarbonato alveolar en reemplazo de ventanas fijas proyectadas.

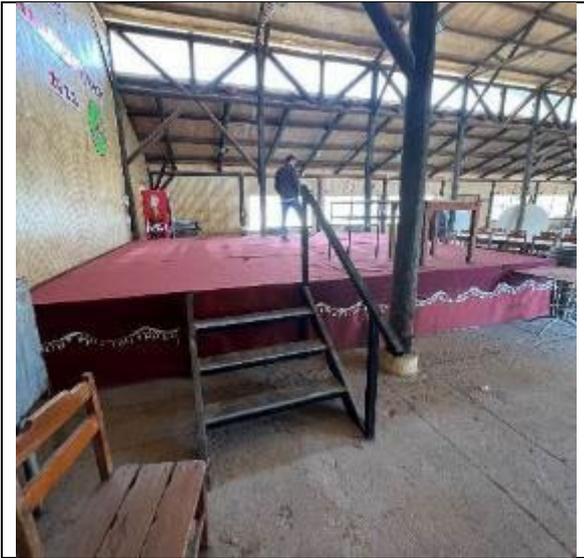
Fotografía N°	21
Fecha	05-04-2023
Ubicación	Mejoramiento galpón medialuna Parque Vicente Huidobro.
Contenido	Escenario sin rampa proyectada.

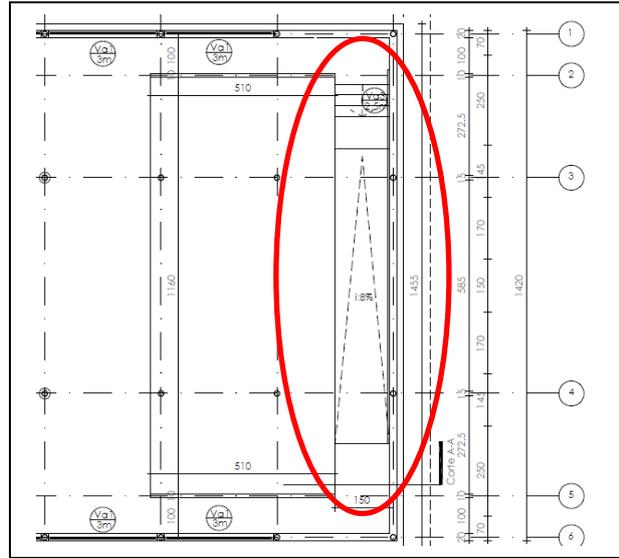
Figura N°	9
Ubicación	Mejoramiento galpón medialuna Parque Vicente Huidobro.
Contenido	Lamina 2 de 3. Planta de Arquitectura, que grafica rampa proyectada.

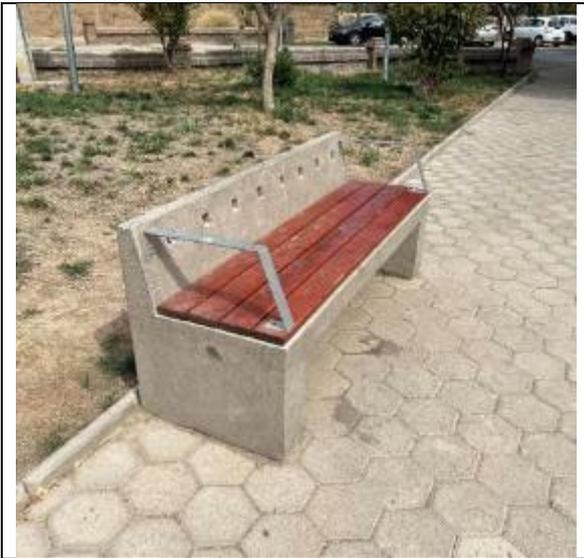
Fotografía N°	22
Fecha	05-04-2023
Ubicación	SPD Remodelación Plaza Lo Arcaya
Contenido	Tipología de escaño no corresponde a la señalada en EETT

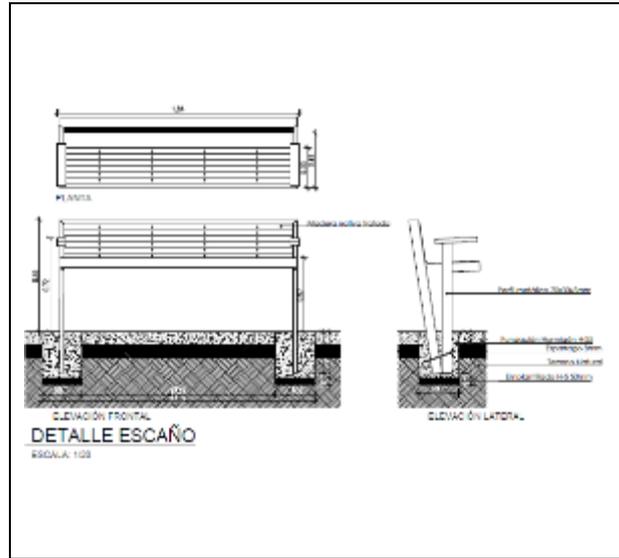
Figura N°	10
Ubicación	SPD Remodelación Plaza Lo Arcaya
Contenido	Plano detalle de escaño según proyecto.

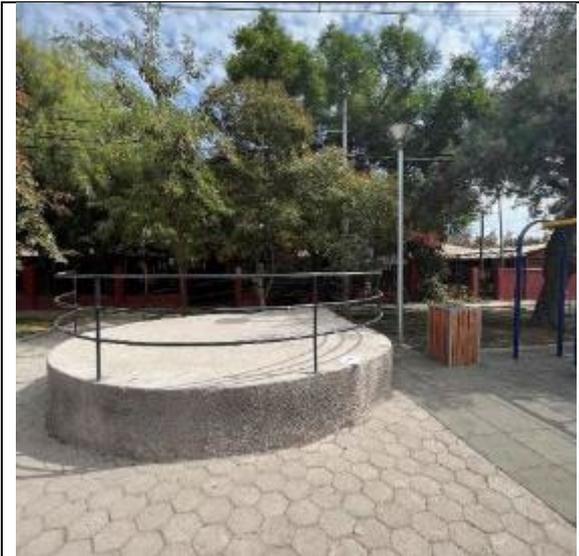
Fotografía N°	23
Fecha	05-04-2023
Ubicación	SPD Remodelación Plaza Lo Arcaya.
Contenido	Jardinera central reemplazada por escenario con rampa.

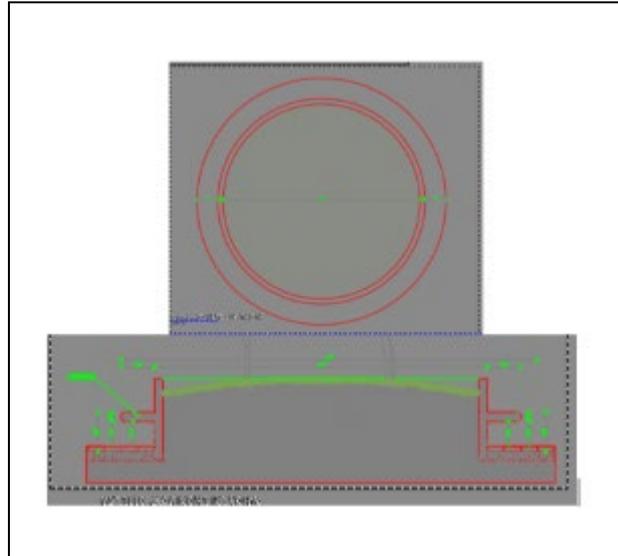
Figura N°	11
Ubicación	SPD Remodelación Plaza Lo Arcaya.
Contenido	Plano detalle de asientos en jardinera central.

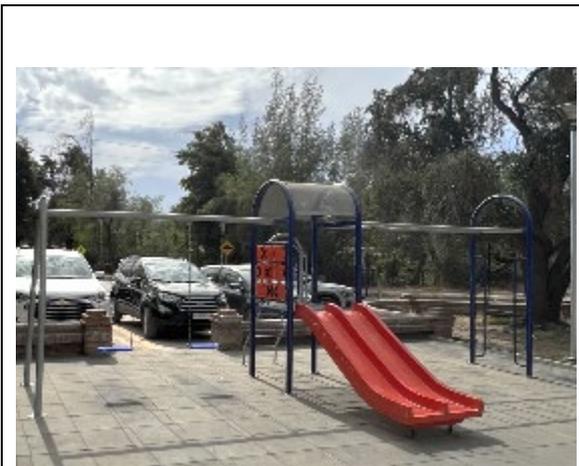
Fotografía N°	24
Fecha	05-04-2023
Ubicación	SPD Remodelación Plaza Lo Arcaya.
Contenido	Juego toboganes instalado.

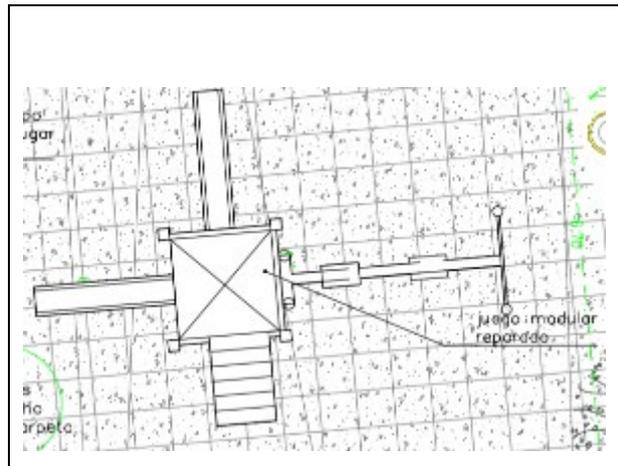
Figura N°	12
Ubicación	SPD Remodelación Plaza Lo Arcaya.
Contenido	Plano detalle de juego toboganes a reparar.

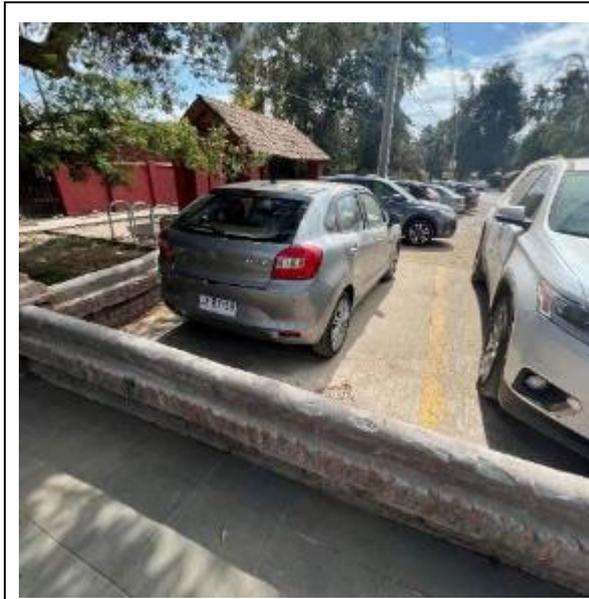
Fotografía N°	25
Fecha	05-04-2023
Ubicación	SPD Remodelación Plaza Lo Arcaya.
Contenido	Partidas de carpeta y sello asfálticos reemplazadas por hormigón en sector de estacionamiento vehicular, sin advertir modificación de proyecto.

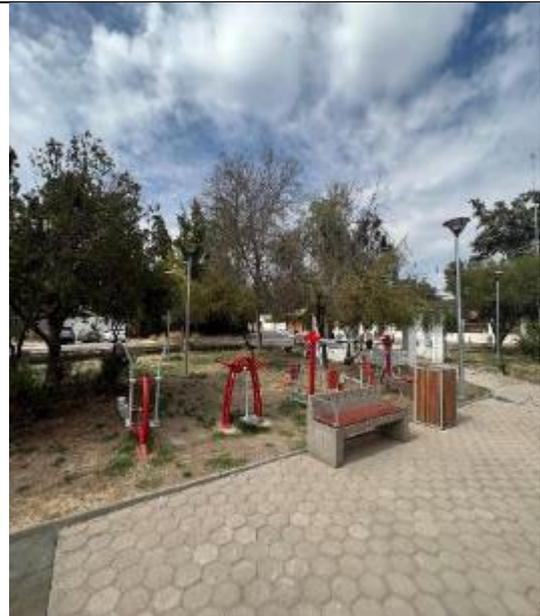
Fotografía N°	26
Fecha	05-04-2023
Ubicación	SPD Remodelación Plaza Lo Arcaya.
Contenido	Juegos preexistentes reinstalados, falta una unidad según planimetría.

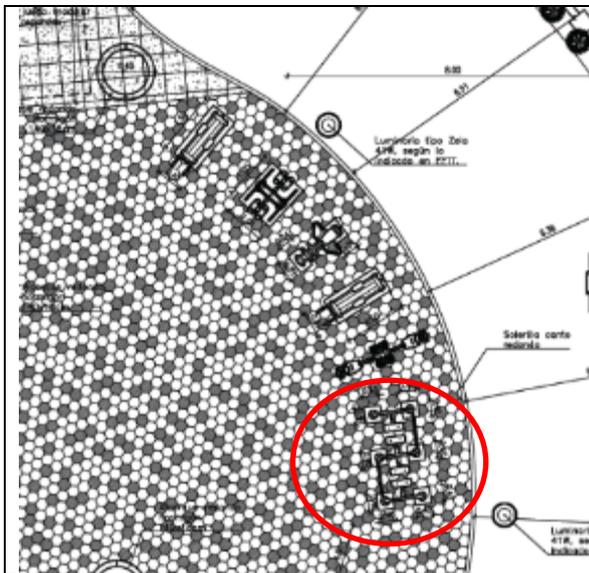
Figura N°	13
Ubicación	SPD Remodelación Plaza Lo Arcaya.
Contenido	Detalle de juegos a instalar según proyecto.

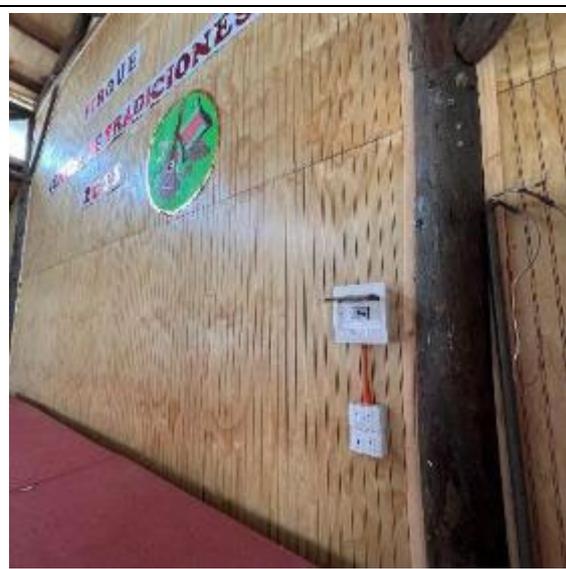
Fotografía N°	27
Fecha	05-04-2023
Ubicación	Mejoramiento galpón medialuna Parque Vicente Huidobro.
Contenido	Revestimiento interior con terciado ranurado barnizado, en lugar de tablón 1x4", pintado.

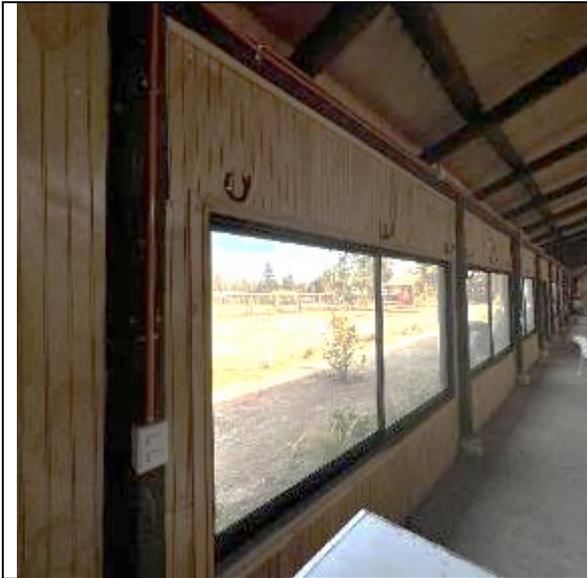
Fotografía N°	28
Fecha	05-04-2023
Ubicación	Mejoramiento galpón medialuna Parque Vicente Huidobro.
Contenido	Ventanas de corredera en reemplazo de ventanas batientes + fijas detalladas en proyecto.

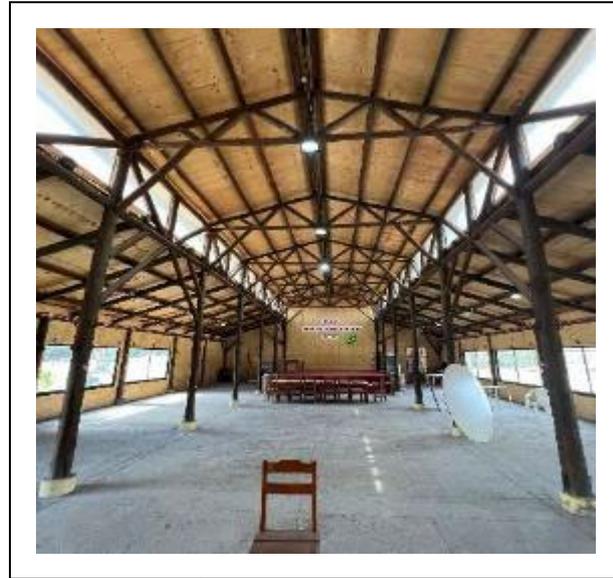
Fotografía N°	29
Fecha	05-04-2023
Ubicación	Mejoramiento galpón medialuna Parque Vicente Huidobro.
Contenido	Equipos de iluminación en nave central no coinciden con lo proyectado.

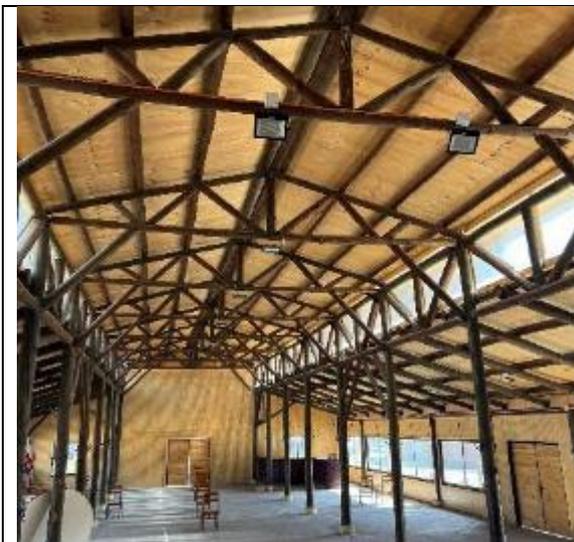
Fotografía N°	30
Fecha	05-04-2023
Ubicación	Mejoramiento galpón medialuna Parque Vicente Huidobro.
Contenido	Equipos de iluminación en escenario no coinciden con lo proyectado.

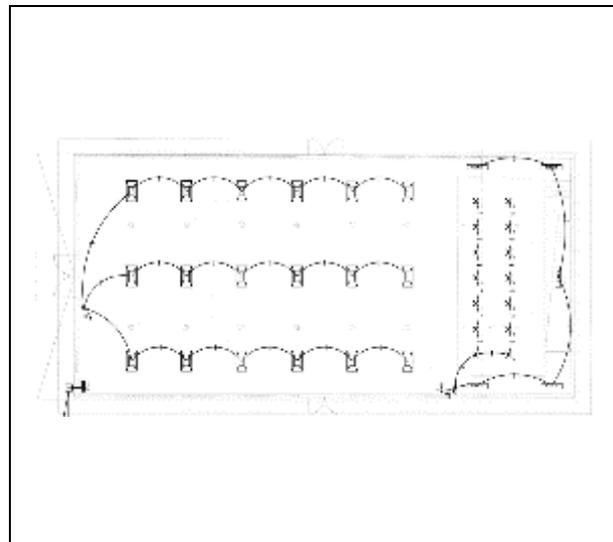
Figura N°	14
Ubicación	Mejoramiento galpón medialuna Parque Vicente Huidobro.
Contenido	Plano de alumbrado
